# **TECH SCIENCE**

**ME'MORIY OBIDALARDA UCHRAYDIGAN DEFEXT, SHIKASTLANISH VA DEFORMATSIYA HOLATLARINING TAHLILI VA ULARNI QAYTA TIKLASHDAGI MUAMMOLAR****Axmedov Barxayot Boratboy o'g'li**

**ANALYSIS OF DEFECTS, DAMAGES, AND DEFORMATIONS IN ARCHITECTURAL MONUMENTS AND PROBLEMS IN THEIR RESTORATION****Akhmedov Barkhayot**

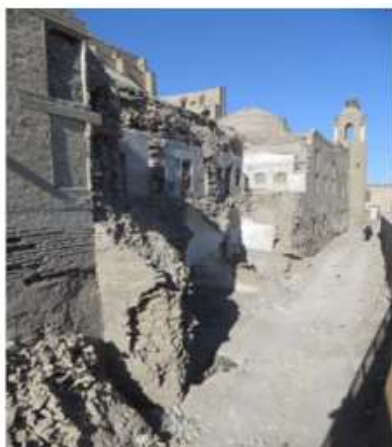
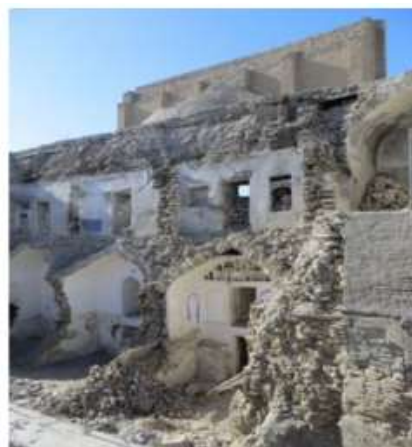
XVIII asrga mansub shaharning tarixiy markazida joylashgan Abdulazizxon madrasasi chekka fasadning markaziy qismi va madrasa konstruksiyasiga yondosh joylashgan binolarda avvaldan tadqiqot va tayyorgarlik ishlari o'tkazmasdan, og'ir texnika qo'llab, asossiz madaniy qatlamlarni pasaytirish oqibatida avariya holatiga kelib qolgan (1-rasm) [5].

2-rasm. Buxoro viloyatida joylashgan Abdulazizxon madrasasi

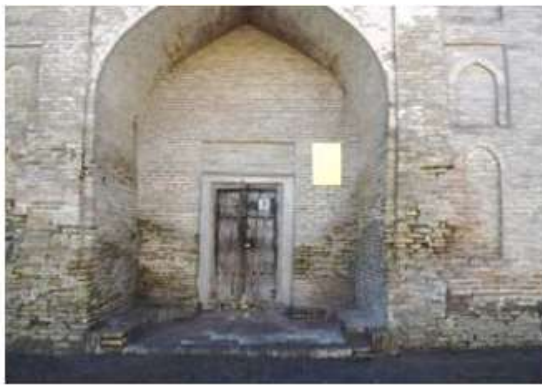
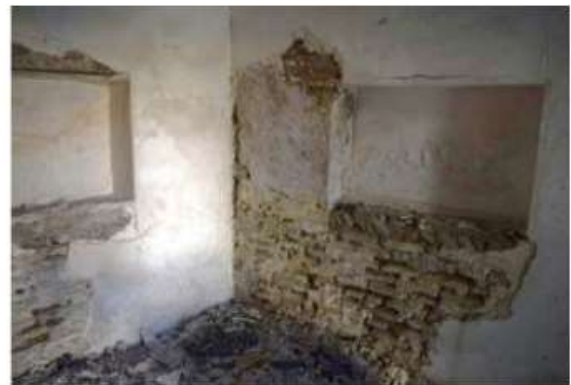
XVIII asrda bunyod etilgan Mavlono Assiri madrasasi (3-rasm) qarovsizlik va iqlim ta'siri natijasida o'z mustahkamligini yo'qotishi oqibatida ta'mirtalab holga kelib qolgan [6].

3-rasm. Buxoro viloyatida joylashgan Mavlono Assiri madrasasi

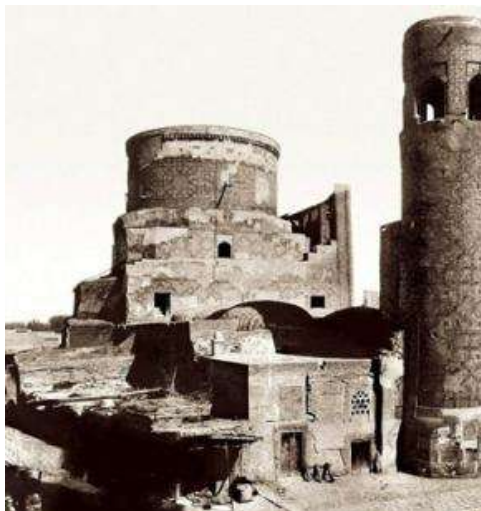
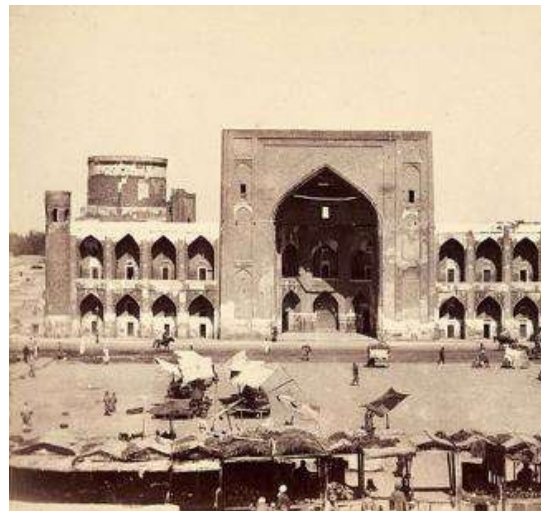
Samarqand shahridagi joylashgan XVII asrda qurilgan Tilla qori masjid madrasasi (4-rasm) Said Rahimning 1701 yildagi tavsiflariga ko'ra masjidning barcha asosiy qismlari XVIII asr boshlarigacha saqlanib qolganligini ko'rsatadi [7]. 1818 va 1907 yillardagi kuchli zilzilalar masjidga katta ta'sir ko'rsatdi va uni vayronagarchilikka uchrashiga sabab bo'ldi [8]. XX asrning ikkinchi yarmida Tilla qori masjidida ta'mirlash-tiklash ishlari olib borildi. 1970 yilda boshlangan ushbu tiklash ishlarining asosiy qismi masjid gumbazining qurilishi bo'ldi. Arxiv ma'lumotlari va akademik G.A.Pugachenkovaga ko'ra masjid gumbazi qurilmagan [7]. Uning fikricha, baraban qurilgandan so'ng, gumbaz qurilishi salbiy ta'sir tufayli to'xtatilgan. Bunga asosiy sabab gruntning yuk ko'tarish qobiliyati ruxsat etilgan chegarada edi. Ko'plab tadqiqotlar natijalariga ko'ra, masjid poydevorining yuk ko'tarish qobiliyati  $1,8-2,0 \text{ kg/sm}^2$  bo'lgan va mos ravishda dastlab poydevorlardagi umumiy yuk  $2,4 \text{ kg/sm}^2$  ni tashkil qilgan [7]. Temirbeton qobiqdan iborat bo'lgan gumbaz, masjidning bosh portalini tiklash uchun o'rnatilgan temirbeton arka, hech qanday ilmiy asoslarsiz yuk ko'taruvchi devorlarning perimetri bo'ylab temirbetondan seysmik belbog' va boshqa inshootlar qurilganidan keyin poydevorlardagi yuk  $4,0 \text{ kg/sm}^2$  ya'ni ruxsat etilganidan ikki barobarga oshib ketgan, hamda Tilla Qori masjidining deformatsiyalanishiga sabab bo'lgan [9]. Shunday qilib, hozirgacha, ta'mirlash, tiklash va tadqiqot ishi hech qanday tematik rejasiz, har tomonlama emas, qismlarga bo'lingan holda amalga oshirilgan. Fasadlarning alohida detallari yoki qismlari hisobga olingan va ular ustida butun masjid hayoti bilan yaqin aloqada bo'lmagan ishlar olib borilgan. Ishning bunday tartibga solinishi turli xil asoratlarni keltirib chiqargan (bir xil ish ikki marta amalga oshirilgan va darhol yechimini talab qiladigan asosiy ishga yetarlicha e'tibor berilmagan).

4-rasm. Samarqand shahrida joylashgan Tilla qori masjid madrasasi

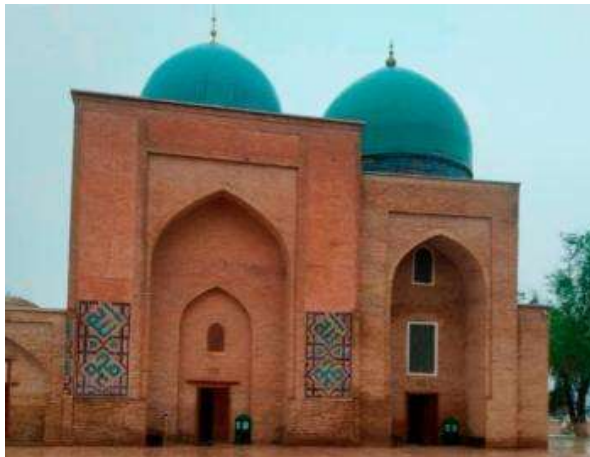
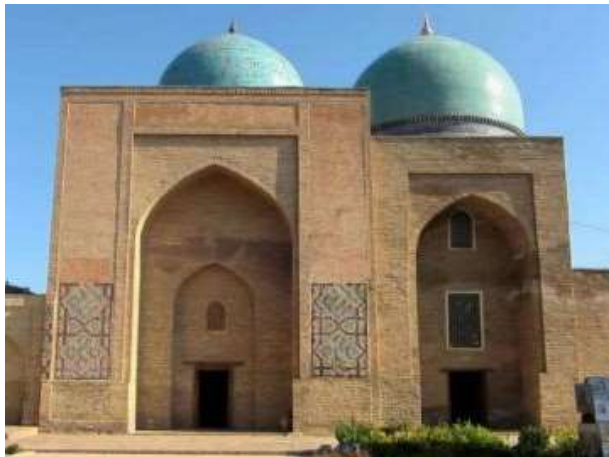
Shahrisabz shahrida joylashgan “Shayx Shamsiddin kulol” (5-rasm) masjidlari devorlarida yuqori namlik belgilari ko‘zga tashlanadi. Bu muammo masjid binolarini rekonstruksiya qilish davomida yo‘l qo‘yilgan xato va kamchiliklar, muhandislik-kommunikatsiya tizimlarining puxta ishlab chiqilmaganligi bilan bog‘liq bo‘lib, bino tomidan tushadigan yog‘ingarchilik suvlari devorlarning tashqi yuzalarini yuvib tushgan va bino atrofida yer yuzasida to‘plangan.

5-rasm. Shahrisabz shahrida joylashgan Shayx Shamsiddin Kulol masjidi

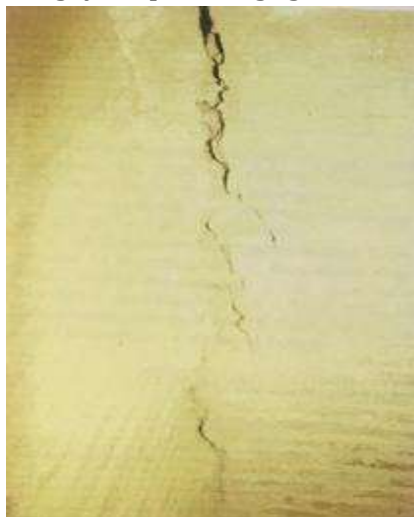
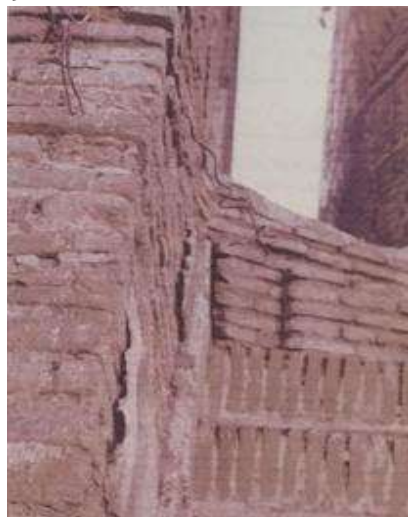
Qashqadaryo viloyati Shahrisabz shahrida joylashgan 1435-1436-yillarda barpo etilgan “Ko‘k gumbaz” masjidining arxeologiyasi, tarixi, san‘ati va me‘morchiligini o‘rganish bo‘yicha 1925 yildan ayni vaqtga qadar ilmiy-tadqiqot ishlari olib borilgan. O‘rganish va tekshirish natijalariga ko‘ra, masjid binosining xonaqosi va portali o‘rtasida seysmik chokning yo‘qligi sababli, zilzilalar va texnogen ta’sirlar natijasida yoriqlar va boshqa deformatsiyalar paydo bo‘lgan [10]. Natijada portal asosiy binodan ajralib, sharqiy tomonga og‘gan. Portal va asosiy bino o‘rtasida hosil bo‘lgan yoriqlar ikki yon zinapoyaning devorlarida ko‘rinadi. Eng yuqori qismlaridagi yoriqlar kengligi 5-6 sm (6-rasm).

6-rasm. Ko'k gumbaz masjid binosi asosiy massivi va portal o'rtasida hosil bo'lgan yoriq

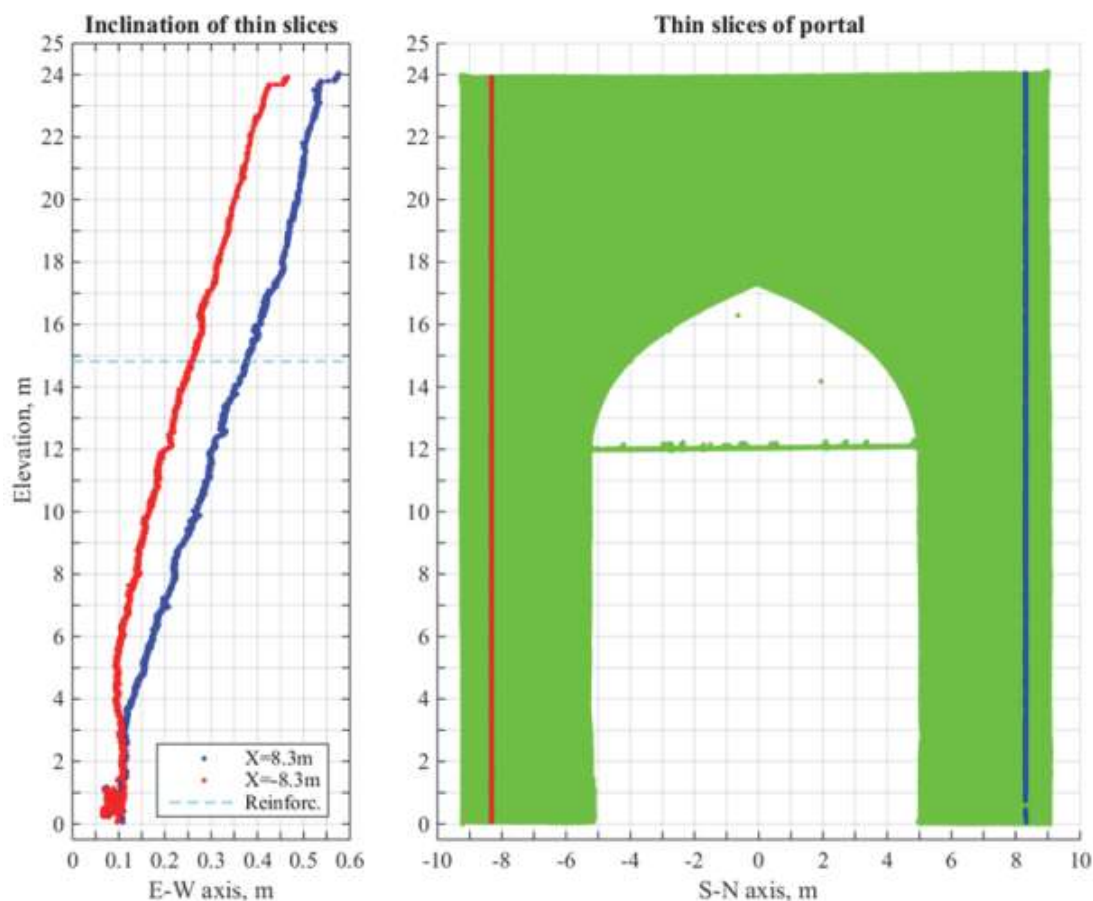
Masjid binosi 2015 yilda AQShning Kaliforniya universiteti professori Sh.Toxirov boshchiligidagi ilmiy-tadqiqot guruhi tomonidan lazerli skaner qilingan bo'lib, tadqiqot natijasiga ko'ra masjid binosining portalini janubdan shimolga tomon 60 sm ga deformatsiyalangan (5-rasm)[13].

#### 5-rasm. Portalning janubdan shimolga deformatsiyalanishi (2015 yil)

**Xulosa.** Masjid binosini mustahkamlash uchun qo'llanilgan yuqoridagi konstruktiv tadbirlar yetarli darajada emasligi tufayli obidada hali ham deformatsiya jarayoni davom etmoqda. Shuning uchun qo'shimcha konstruktiv tadbirlar ishlab chiqish va ularni binoga tatbiq etish dolzarb vazifalardan biri hisoblanadi.

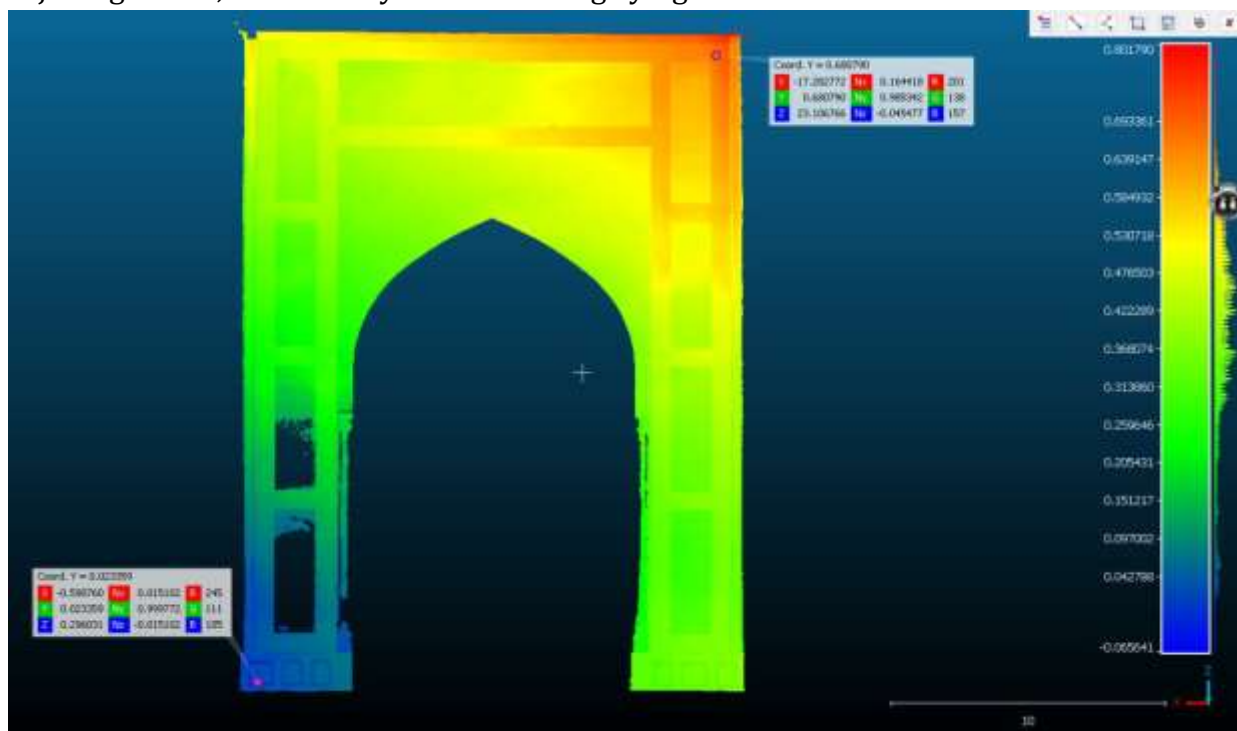
2021 yilda Toshkent arxitektura qurilish universiteti “Qurilish muhandisligi” kafedrasi tayanch doktoranti M.A.Utegenova tomonidan lazerli skaner yordamida o'tkazilgan tadqiqot natijalariga ko'ra, deformatsiyalanish 68 sm ga yetgan.

#### 6-rasm. Portalning janubdan shimolga deformatsiyalanishi (2021 yil)
